高压洗涤器分布器的腐蚀开裂分析

摘要: 高压洗涤器上部防爆空间入口处的分布器发生开裂,利用光学显微镜、扫描电镜、X射线衍射仪以及化学分析方法等对开裂分布器表面形貌、横向与纵向的微观组织、腐蚀形貌、断口表面垢物化学成分进行分析。结果表明:分布器的化学成分符合国家标准要求,微观组织为奥氏体+李晶,平均硬度为HV143.8,开裂裂纹断口表面及裂纹尖端内有Al和Si等的氧化夹杂物,裂纹尖端延伸处可见与基体成分不同的胞状凸起的第二相,裂纹扩展沿第二相及夹杂物进行,这些夹杂物及第二相首先成为局部腐蚀的敏感点,在甲胺腐蚀液的作用下进而向纵深发展导致开裂,腐蚀坑则是以夹杂物为诱发点发展的局部腐蚀。

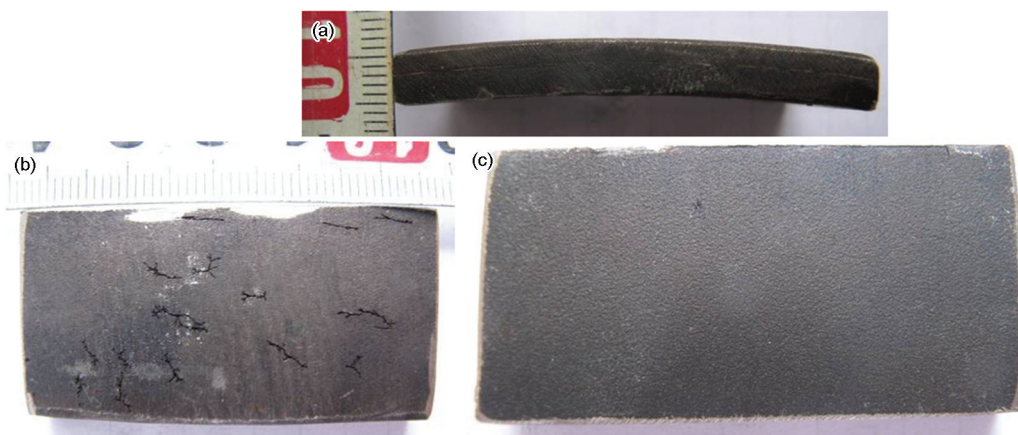
送检分布器厚度约 6.0 mm, 截面呈黑色, 如图 1a 所示; 分布器外壁呈黑色, 表面离散分布大小形状不一的裂纹, 裂纹长约 2.0~8.0 mm, 裂纹呈河流状, 裂纹在横向上存在许多细小分支、分支边缘存在“湖泊”状腐蚀坑, 可见裂纹在扩展过程中伴随着横向发展, 如图 1b 所示; 分布器试样内壁面呈黑色, 无明显的氧化、腐蚀、开裂等痕迹, 见图 1c。

图1 分布器的截面形貌 (a), 外壁形貌 (b) 及内壁宏观形貌 (c)

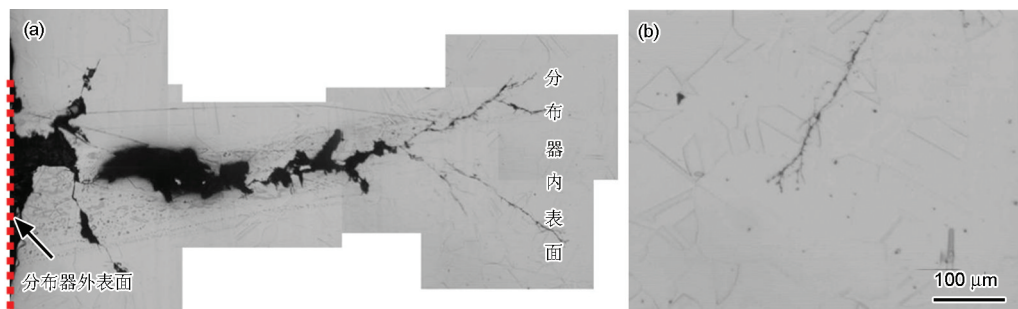
对开裂的分布器进行金相分析, 沿分布器裂纹开裂延伸的垂直方向打开分布器进行检验, 检验面为分布器的横向沿裂纹延伸形貌, 如图 2 所示。从图 2a 可见分布器裂纹从外表面启裂, 裂纹向内侧扩展, 裂纹呈“河流状”, 河流状的裂纹在延伸发展过程中“河床”有宽有窄, 其中还伴有“湖泊状”, 裂纹尾部较为细小。从图 2b 的裂纹尖端微观形貌可断定, 裂纹发展过程中某些区域直接为穿晶开裂。图 3 分别为分布器的横向和纵向微观组织形貌, 可见分布器的横向和纵向组织并无差异, 其组织均为奥氏体+

图2 分布器整个裂纹 (a) 及裂纹尖端 (b) 形貌

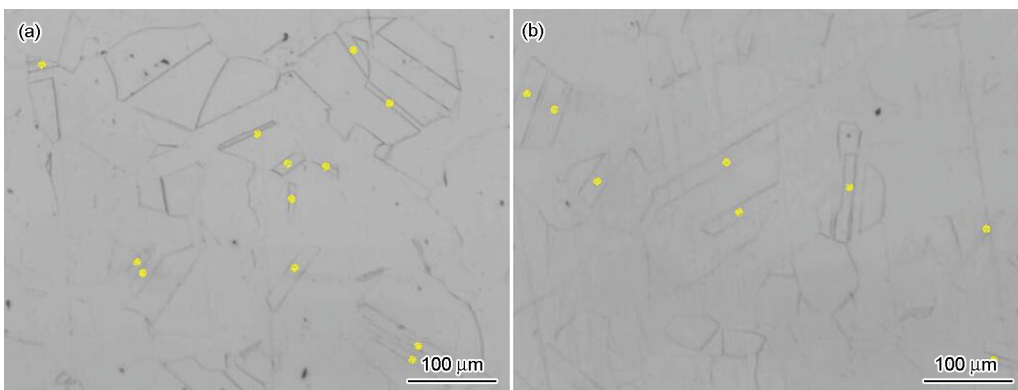
图3 分布器横向 (a) 和纵向 (b) 微观组织

孪晶,如图中所示黄色点状处组织为孪晶,在晶界和晶内还存在点状析出相。

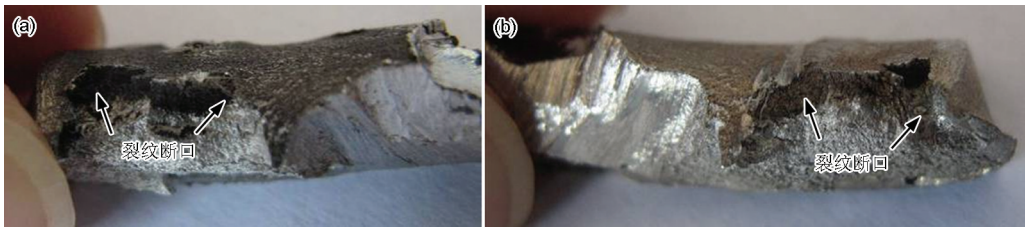
2.2.1 断口形貌 沿裂纹开裂延伸趋势继续打开裂纹以观察裂纹断口,分布器裂纹断口宏观形貌如图4。图4a为裂纹断口表面腐蚀产物未清洗形貌,可见表面附着较厚的黑色垢物,垢物虽不是轻触即可脱落,但宏观看来也不是致密的;图4b为裂纹断口表面清洗后的宏观形貌,清洗后发现断口表面不光滑,表面存在类似金属小颗粒状起伏。

图4 清洗前 (a)、后 (b) 分布器裂纹断口形貌

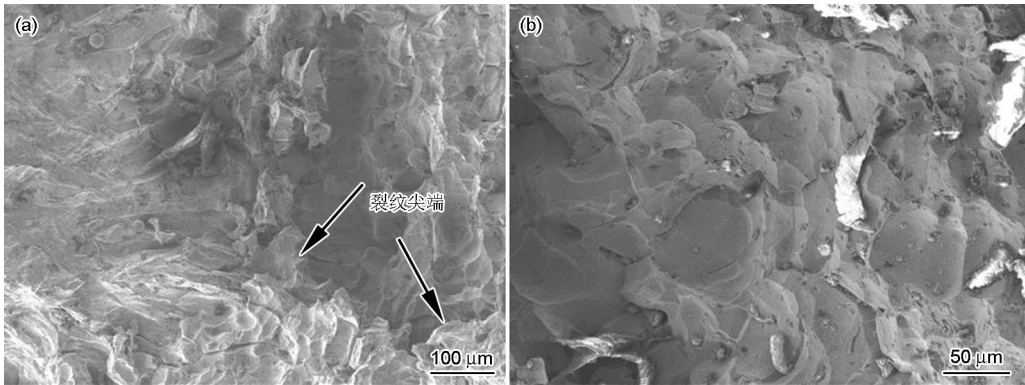
图5为打开裂纹断口的微观形貌,断口未清洗,表面附着有垢物。图5a中由于放大倍数较小,再加上断口未清洗,晶胞与晶界较小,但仍可见具有完整的晶胞,呈阳极溶解和选择性腐蚀特征,这些区域晶粒边界和晶面均遭受腐蚀,露出晶粒晶界,进一步放大裂纹断口可见表面有白色的夹杂物,夹杂物大小

及分布不均,在有夹杂物处可见裂纹直接沿夹杂物开裂,图5a中的断口表面上还可见微裂纹,根据裂纹延伸形状可知,此为裂纹延伸过程中在主裂纹侧向发展的分支微裂纹;图5b所示,在晶粒晶面上,夹杂有第二相腐蚀坑,阳极溶解或者选择性腐蚀区域的表面存在微小的点坑。图6为裂纹断口清洗以后的微观形貌,图6a断口表面可见到较多残留的裂纹尖端,清洗前有些裂纹尖端会被腐蚀产物覆盖,清洗后断口表面形貌清晰,裂纹断口表面起伏较大,这和宏观形貌中清洗后发现表面有金属状突起颗粒的形貌一致。图6b为无裂纹尖端的断口表面进一步放大的形貌,与图6a相比可见相对较为平滑清晰的晶粒,部分晶界处有白色夹杂物存在,有些区域晶粒不完整,这和前述裂纹延伸微观形貌的部分区域具有穿晶断裂的特征相对应。

图5 未清洗分布器裂纹断口带有裂纹尖端 (a) 及断口放大 (b) 形貌

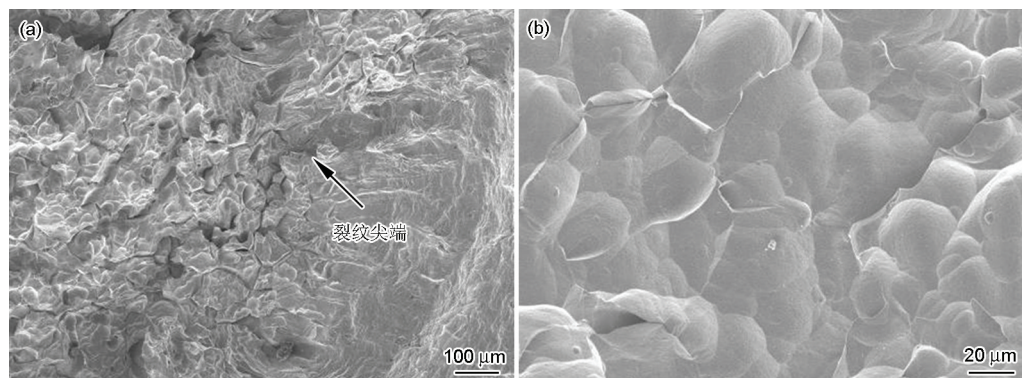
图6 分布器裂纹断口清洗后带有裂纹尖端 (a) 及断口形貌 (b)

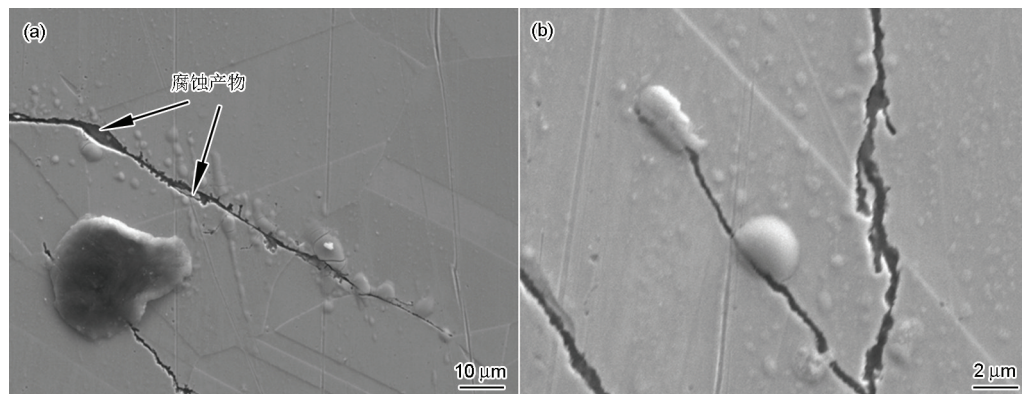
为了进一步分析裂纹开裂的规律,对未打开裂纹尖端形貌以裂纹走向进行观察,图7为裂纹尖端的微观形貌,从图7a可见在裂纹尖端及裂纹两侧存在许多鼓起的胞状凸起,远离裂纹处并无胞状突起,图7b为尖端部位的放大,可见裂纹扩展是穿过或者沿胞状凸起发展,裂纹边缘参差不齐,且裂纹较深,

裂纹内存在腐蚀产物。

对裂纹尖端处的胞状凸起和无胞状凸起区域进行EDS能谱分析结果表明,胞状凸起处的主要成分和无胞状凸起处的基本相同,但含量略有差异,胞状凸起处的Mo和Cr含量比基体材料中高,而Fe降低,Ni在基体与胞状凸起位置的含量基本不变,可见胞状凸起为奥氏体中的第二相,主要成分为Cr,Mo,Fe,经分析第二相可能为固溶处理过程中的析出相,过渡族元素极易形成金属间化合物类型的第二相。

图7 裂纹周边胞状凸起 (a) 及尖端凸起 (b)

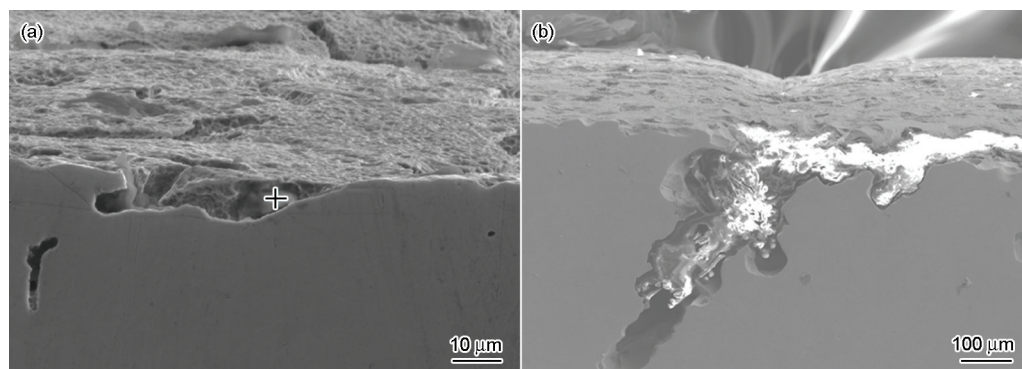
由前述宏观形貌可知,在河流状裂纹的附近或分支处伴随有“湖泊状”腐蚀坑,对腐蚀坑的表面形貌及沿蚀坑发展纵向方向蚀坑形貌进行观察,图8为分布器表面湖泊状蚀坑的形貌,可见蚀坑表面粗糙不平且离散分布着向纵深发展的蚀坑,蚀坑表面特别是纵深发展的蚀坑内覆盖有腐蚀产物,如图8a中红色十字线处及图8b中白色腐蚀产物,蚀坑内向纵深发展是选择性腐蚀,由分布器表面向内呈“蚁穴”形状。

图8 表面腐蚀坑 (a) 及蚀坑垢物和孔洞形貌 (b)

采用EDS能谱探测器,对检测表面腐蚀坑内垢物的成分进行分析,表面裂纹周边湖泊状的蚀坑内垢物的主要成分为以C,O,Al和Si等元素为主的物质。

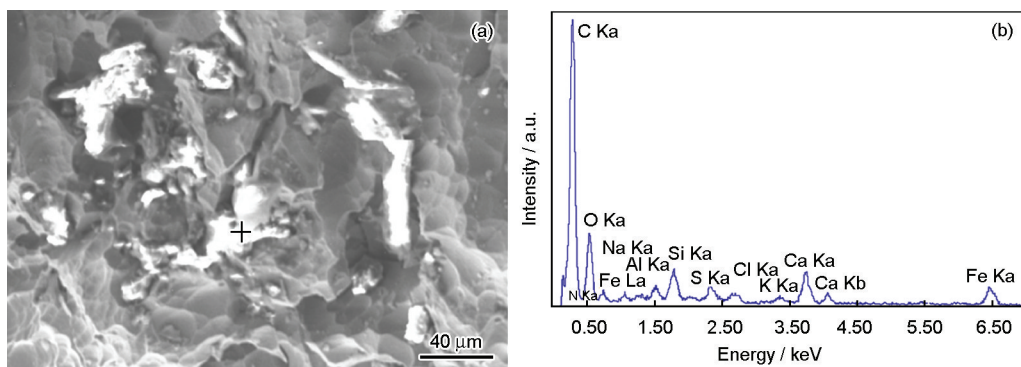
断口表面及腐蚀产物形貌与能谱分析结果如图9所示,由图9b的结果可见其腐蚀产物中含有的主要元素为:含量相对较高的C,O,S,N,Cl,Ca和Fe,以及少量的Na,Al和K等元素。

图9 分布器裂纹断口形貌 (a) 及能谱分析 (b)
